Encontro da Associação Nacional de Pesquisa e Pós-Graduação em Arquitetura e Urbanismo
Porto Alegre, 25 a 29 de Julho de 2016

MUSEU PAULISTA: UM RESTAURO COMPLEXO

MUSEU PAULISTA – UM RESTAURO COMPLEXO

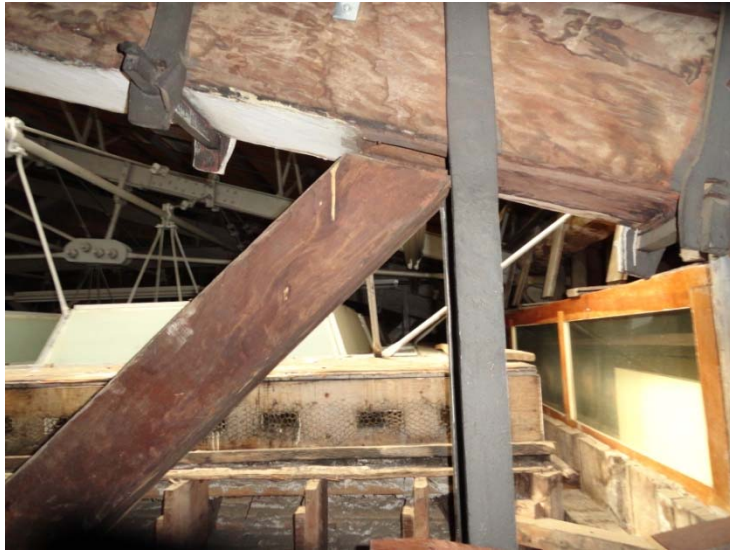
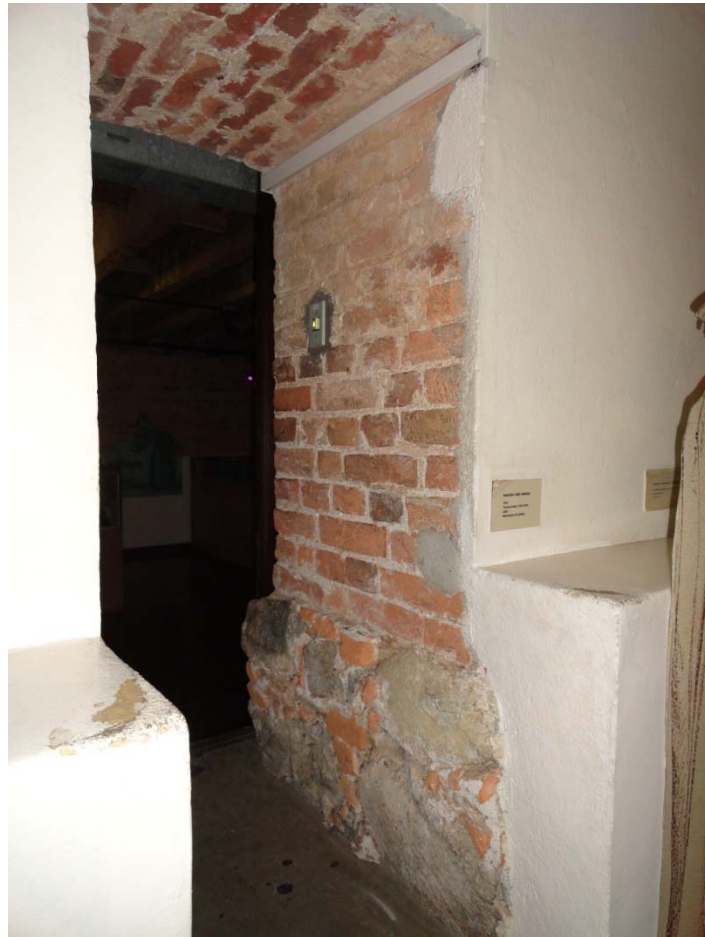
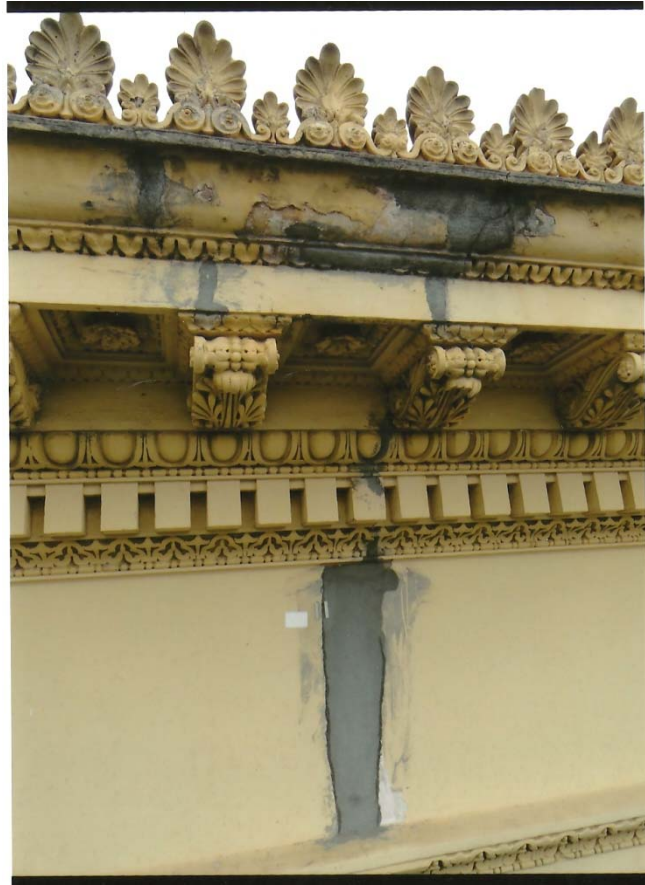
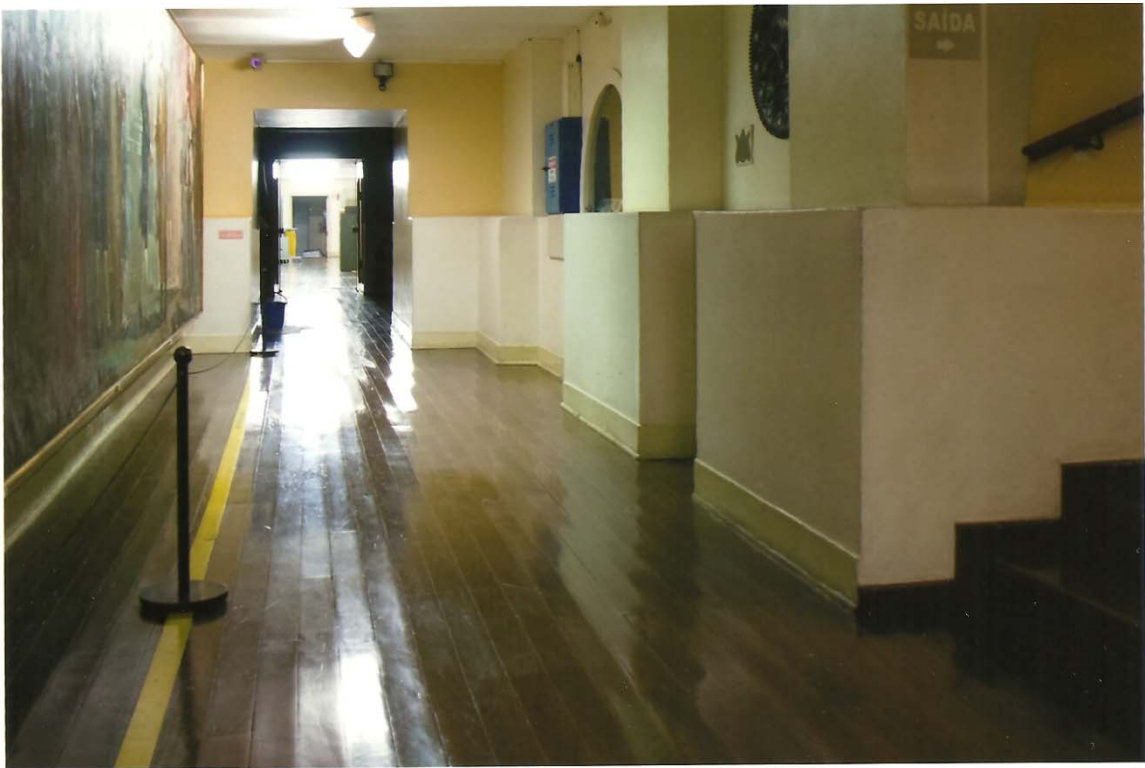
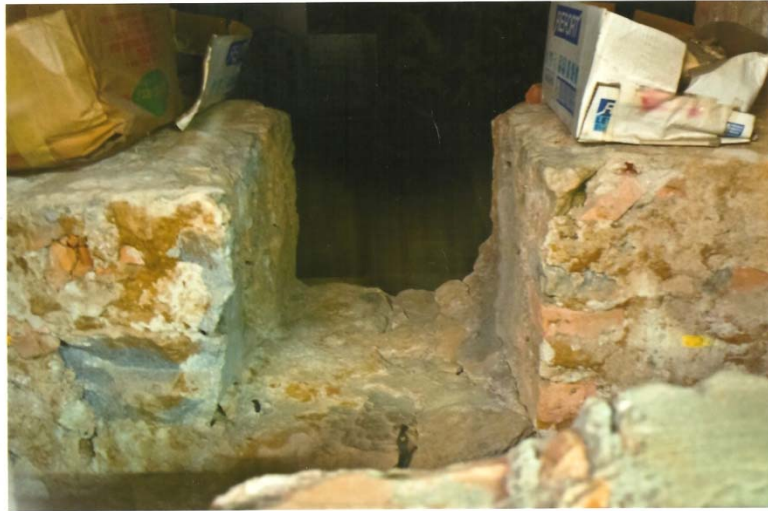
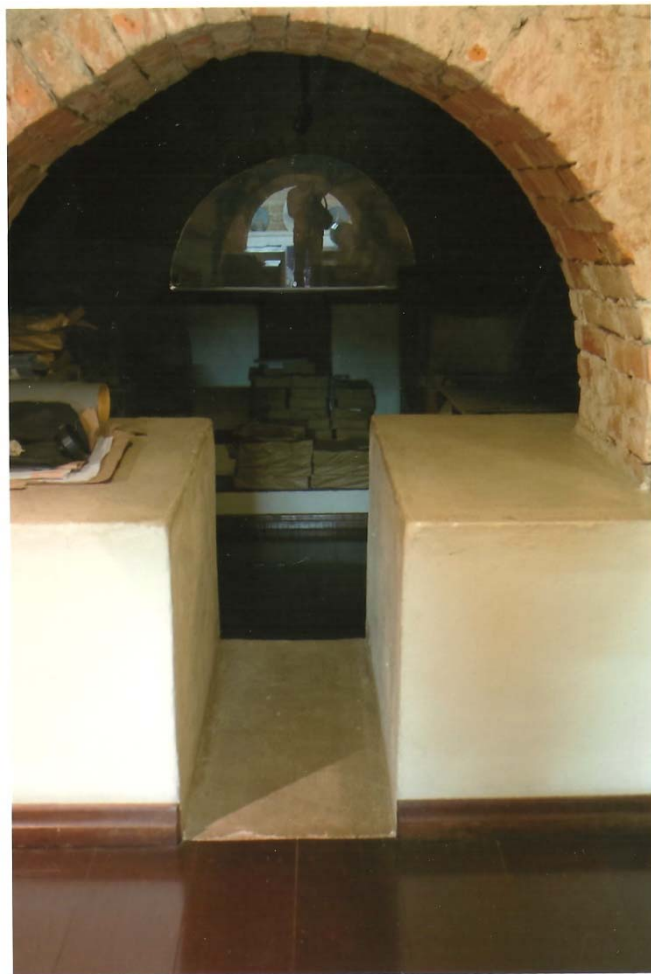
FOTOS REFERENTES AO ESTADO ATUAL DO MUSEU PAULISTA.
FOTOS DO ARQUITETO LUIZ MAGNANI
