Encontro da Associação Nacional de Pesquisa e Pós-Graduação em Arquitetura e Urbanismo
Porto Alegre, 25 a 29 de Julho de 2016

MUSEU PAULISTA: UM RESTAURO COMPLEXO

MUSEU PAULISTA – UM RESTAURO COMPLEXO

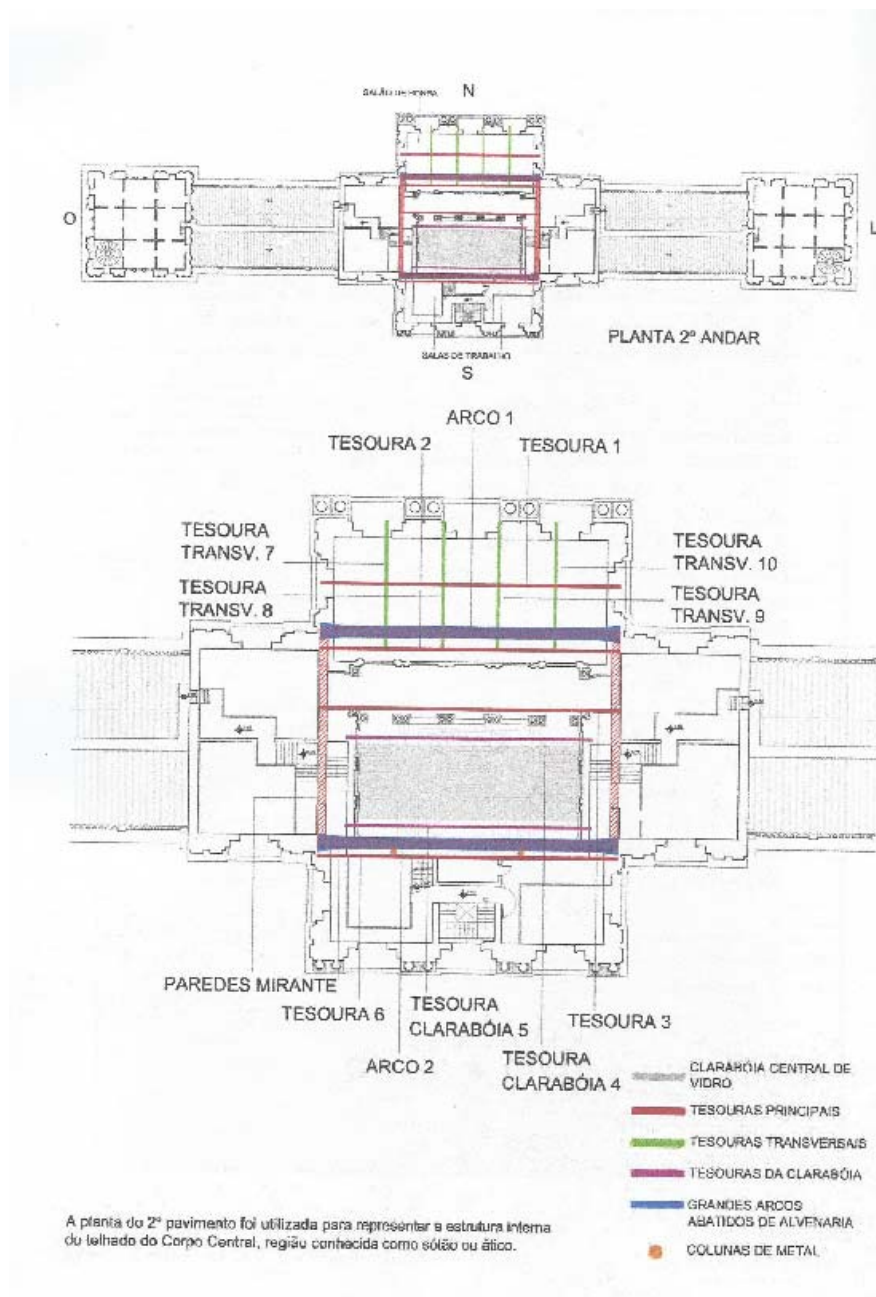
As alvenarias externas sobem até o ático ou sótão de grande altura. No corpo central as alvenarias, que contornam a escadaria são contínuas isto é, com arcos e óculos fechados e ricamente ornamentados. Suportam além de seu próprio peso, as cargas da cobertura e do lanternim de iluminação natural zenital. Esse espaço interno sob o telhado tem grande altura e, portanto é acessível e visitável. Nele pode-se examinar a rica complexidade estrutural proposta por Bezzi para suportar a cobertura: as 6 tesouras principais de madeira, que vencem cerca de 20.40m, duas das quais sustentam a claraboia de vidro, as 4 tesouras transversais que sustentam o telhado sobre o salão nobre, e os 2 arcos abatidos de alvenaria atirantada, que sustentam as alvenarias do mirante, paralelas as fachadas norte e sul. Os arcos descarregam os esforços verticais sobre os pés-direitos maciços de alvenaria perpendiculares as fachadas principais.
